PROT. 067/03/19

Rapporto di Prova Ricerca amianto su campioni massivi

Campione prelevato presso: “Area Parco Torrefumo” – Monte di Procida
In data: 16/09/2019
A cura di Dr.ssa Aurora Brancia
Per conto di Comune di Monte di Procida
Denominazione campione: P9
Identificativo campione: N. reg. 19/092
Descrizione campione : collo, confezionato in occasione della attività di messa in sicurezza del 12 giugno 2019, in materiale plastico (polietilene ca. mm.2) con sigillatura mediante nastro adesivo recante la simbologia “amianto”

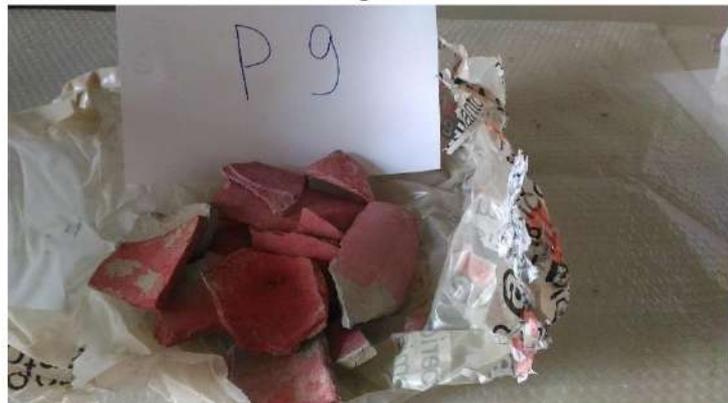
Contenuto:

Frammenti calcarei di condotte e tegoloni, trattati con prodotto presumibilmente incapsulante di colore rosso.

Tutti i frammenti hanno presentato all'indagine analitica condotta con tecnica MOCF + HDLD presenza di materiali asbestosici, in quantità variabile e qualitativamente diversi, con reperto sia di anfiboli (crocidolite) che di serpentino (crisotilo)

Il rifiuto solido analizzato, per i parametri presi in considerazione, data l'origine, viene classificato "**PERICOLOSO**" ai sensi del Regolamento CE n. 1357/2014.
Il rifiuto di cui in descrizione, anche in considerazione dell'esiguità in peso/volume, può essere avviato a "*deposito preliminare prima di una delle operazioni di cui ai punti da D1 a D14*", restando quindi a cura del gestore di tale impianto la successiva eliminazione dal circuito mediante inertizzazione ai sensi del D.Lgs. 248/04, ovvero in discarica per rifiuti non pericolosi in cella dedicata ai sensi del medesimo decreto, appositamente autorizzata come da D.Lgs. 152/06 e D.M. 27 settembre 2010
