## Rapporto di Prova Ricerca amianto su campioni massivi

**Campione prelevato presso:** "Area Parco Torrefumo" – Monte di Procida  
**In data:** 16/09/2019  
**A cura di** Dr.ssa Aurora Brancia  
**Per conto di** Comune di Monte di Procida  
**Denominazione campione:** P34  
**Identificativo campione:** N. reg. 19/097  
**Descrizione campione :** collo, confezionato in occasione della attività di messa in sicurezza del 12 giugno 2019, in materiale plastico (polietilene ca. mm.2) con sigillatura mediante nastro adesivo recante la simbologia "amianto"

**CARATTERIZZAZIONE DI BASE DEL RIFIUTO**  
RIF. D.M. 27/9/2010, ART. 2 E ALL.1

CERTIFICATO n. **19/097**

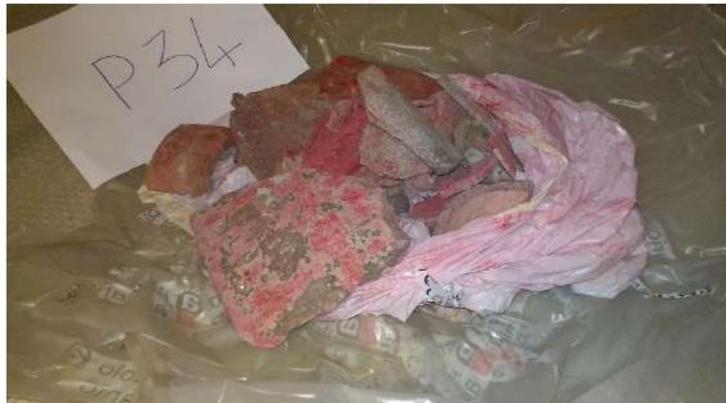
Frammenti calcarei di condotte e tegoloni, trattati con prodotto presumibilmente incapsulante di colore rosso.

Tutti i frammenti hanno presentato all'indagine analitica condotta con tecnica MOCF + HDLD presenza di materiali asbestosici, in quantità variabile e qualitativamente diversi, con reperto sia di anfiboli (crocidolite) che di serpentino (crisotilo)

Il rifiuto solido analizzato, per i parametri presi in considerazione, data l'origine, viene classificato "**PERICOLOSO**" ai sensi del Regolamento CE n. 1357/2014.  
Il rifiuto di cui in descrizione, anche in considerazione dell'esiguità in peso/volume, può essere avviato a "*deposito preliminare prima di una delle operazioni di cui ai punti da D1 a D14*", restando quindi a cura del gestore di tale impianto la successiva eliminazione dal circuito mediante inertizzazione ai sensi del D.Lgs. 248/04, ovvero in discarica per rifiuti non pericolosi in cella dedicata ai sensi del medesimo decreto, appositamente autorizzata come da D.Lgs. 152/06 e D.M. 27 settembre 2010
