Area Parco “Torrefumo”

Relazione conclusiva: Analisi del Rischio da MCA

Comune di Monte di Procida

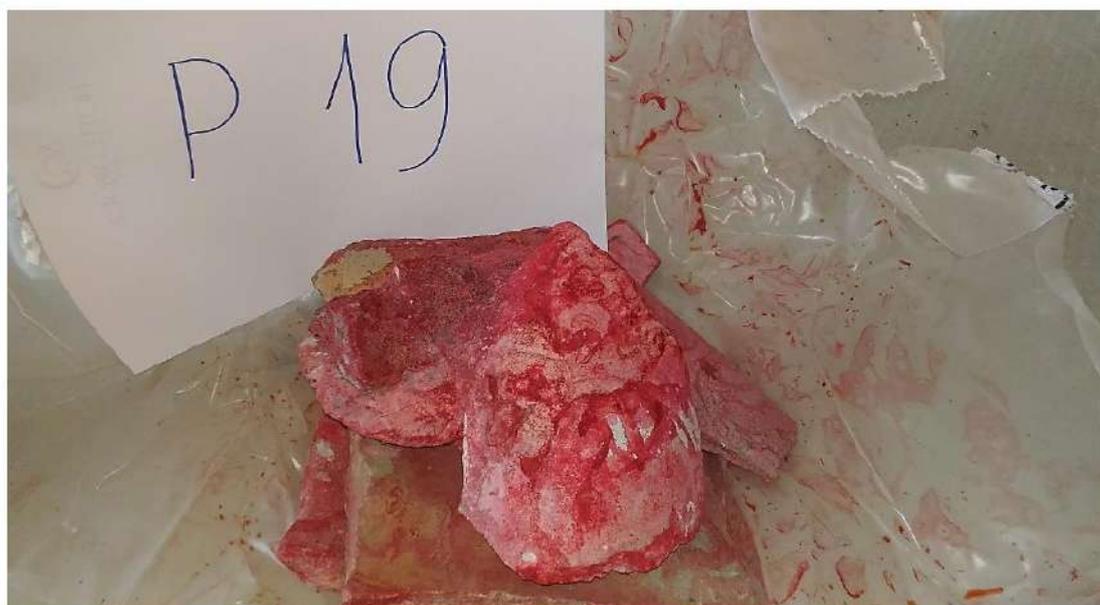
A titolo esemplificativo, il materiale già confezionato trovato in P19 e da me trasportato ancora chiuso presso il Laboratorio da me diretto, all'apertura della confezione appariva come in fig.1

Fig. 1 – il materiale incapsulato e confezionato rinvenuto in P19

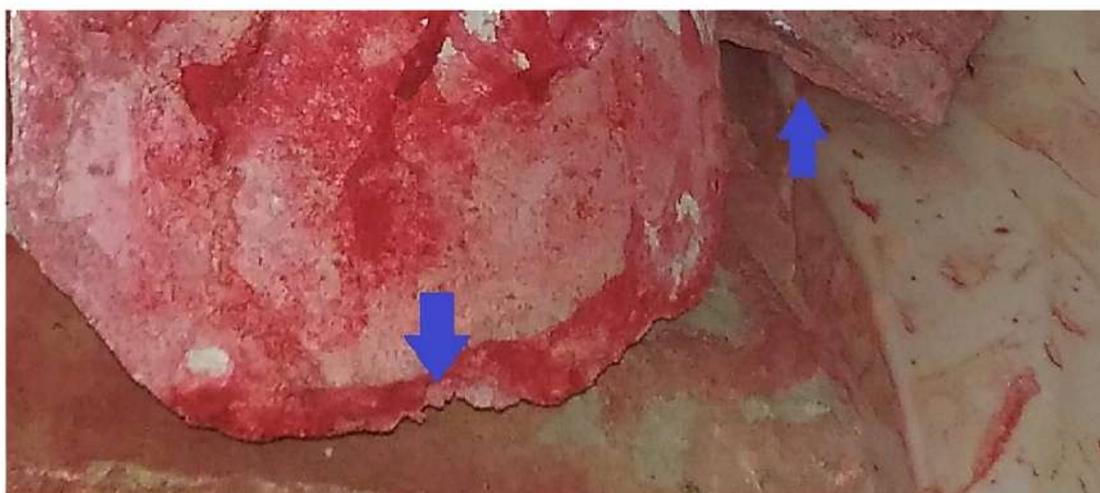
Ingrandendo la parte dei bordi dei frammenti raccolti visibili all'interno del riquadro, si ottiene questa immagine:

Figura 2 – evidenza dei bordi netti del punto di rottura di un frammento in P19

che depone nettamente a sfavore dell'ipotesi di materiale giacente al di sotto del suolo.

A parere della scrivente, ciò rende ragione dell'assenza di rilevazione strumentale di minerali del tipo crocidolite nelle pregresse analisi condotte solo con tecnica FTIR da altro laboratorio, e nel contempo **supporta l'alta probabilità che il materiale rappresentato sia stato sversato/abbandonato successivamente alla precedente rimozione del 2016.**

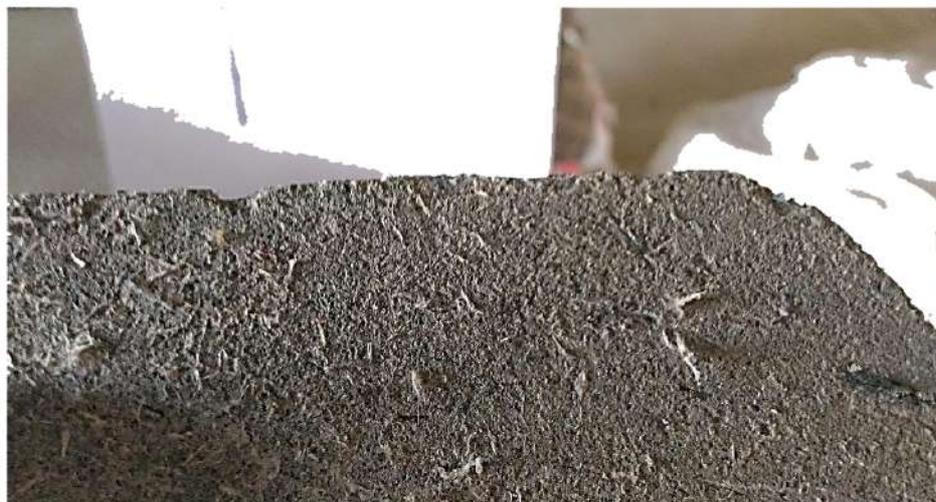
Tale evidenza macroscopica è risultata confermata praticamente per tutto il materiale confezionato come rinvenuto e da me prelevato ai fini delle analisi necessarie per l'assegnazione del codice CER al potenziale rifiuto consistente in detti materiali presenti all'interno dell'area-parco in parola, analisi non eseguita dalla ditta incaricata della messa in sicurezza dell'area. Di seguito riporto fotografie ravvicinate di dettaglio di altro frammento di cemento amianto presente all'interno delle confezioni, segnatamente nella confezione presente in P6, che illustrano la condizione di **frammenti dotati di bordi vivi non erosi**.

Figura 3 – frammento P6 in cui sono ancora presenti a vista ciuffi di fibre di crisotilo (in bianco) e sulla dx di crocidolite (cfr. figura 4)

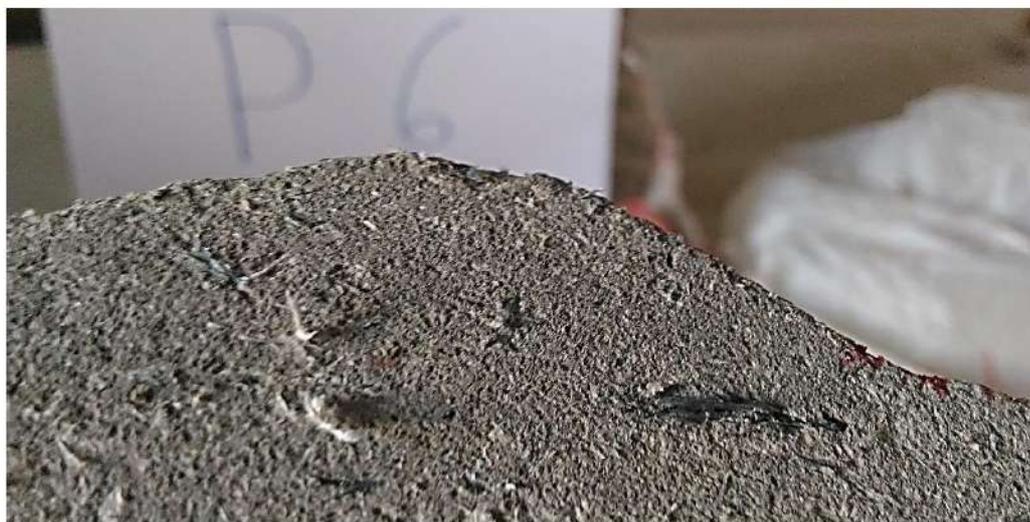
Figura 4 – ingrandimento delle fibre di crocidolite a vista nel precedente frammento in P6

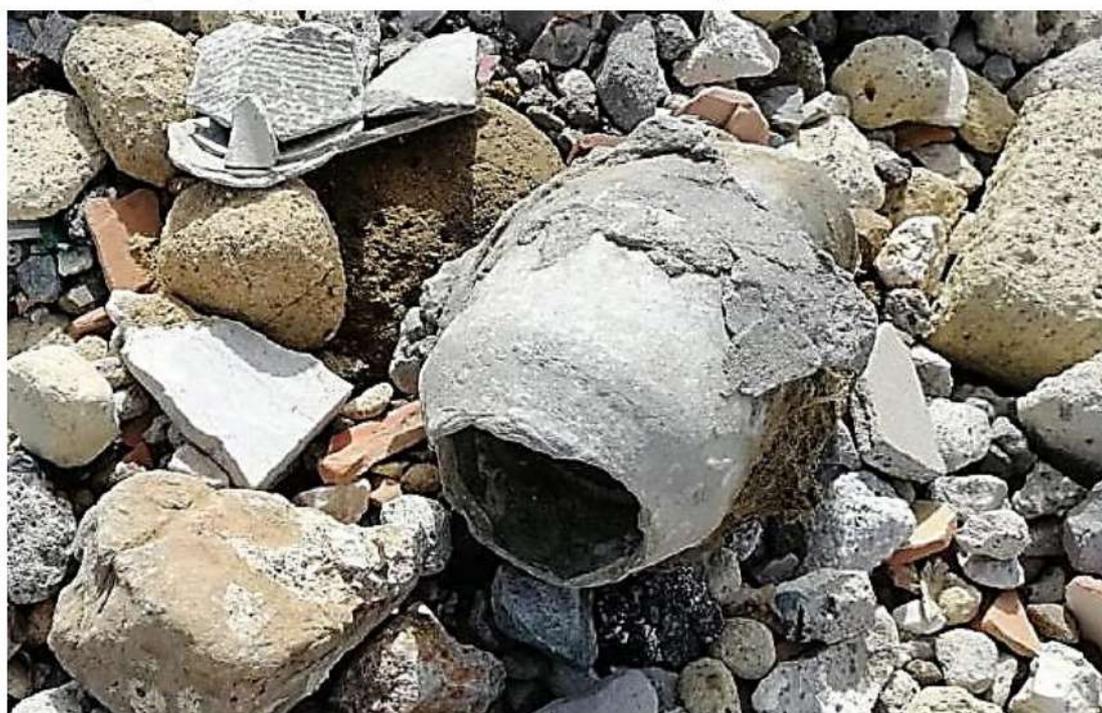
Figura 5 – il colletto di condotta pluviale con bordi di rottura netti in P1 (rif. pag. 7 di 29 relazione tecnica GF)

Al pari del campione precedentemente raffigurato, il colletto rappresentato nella fig. 5 sopra riportata anche post-incapsulamento e confezionamento così come dalla sottoscritta rilevato in corso di analisi è risultato trattarsi di cemento amianto a medio-alto tenore di crocidolite (come d'uso in quel tipo di manufatti particolarmente datati) aveva ancora bordi

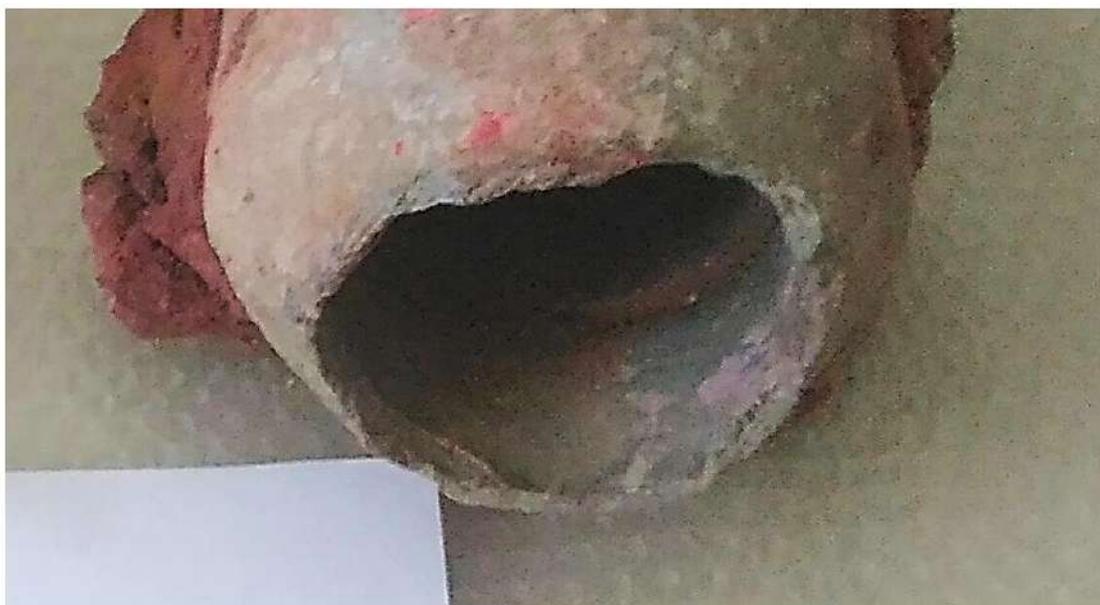
assai netti e, come tali, incompatibili con la permanenza al di sotto della superficie per lungo tempo, come da foto di dettaglio in figura 6.

Figura 6 – rotture nette del colletto in MCA rinvenuto in P1, dopo incapsulamento e confezionamento

Il che è perfettamente coerente con il fatto che già nel 2016 l'area-parco fosse stata sottoposta a messa in sicurezza, rimozione e smaltimento di altri Materiali Contendenti Amianto rinvenuti, peraltro con dichiarazione di avvenuta bonifica rilasciata sin dal dicembre 2016 a cura della ASL NA2 Nord, e tali materiali non si erano appalesati neppure in fase di ulteriore sopralluogo conoscitivo eseguito da ARPAC nell'ottobre del 2017.

Si suggerisce quindi l'installazione di sistemi di videosorveglianza, preferibilmente ben mimetizzati, al fine di identificare l'autore di simili sconsiderate quanto illecite azioni qualora potessero ripresentarsi nel futuro, e ciò anche al fine di evitare a Codesto Comune di sostenere costi indebiti, come già avvenuto.
