Oggetto: esito indagini MOCF

Con la Determina del Responsabile del Procedimento iscritta al Reg. Gen. N. 728 di Codesto Comune nel luglio 2019, la sottoscritta nella sua carica di Direttore Responsabile del Laboratorio N. 258CAM3 come qualificato dal Ministero della Salute per la conduzione di analisi di amianto anche su campioni massivi con tecnica MOCF + HDLD ha ottemperato al preliminare accertamento sulla presenza di "amianto in fibre libere" nei suoli superficiali dell'area-parco sita nel territorio comunale in località Torrefumo, d'ora in poi indicata come "Area Parco Torrefumo".

## Rapporto di Prova Analisi su campioni massivi

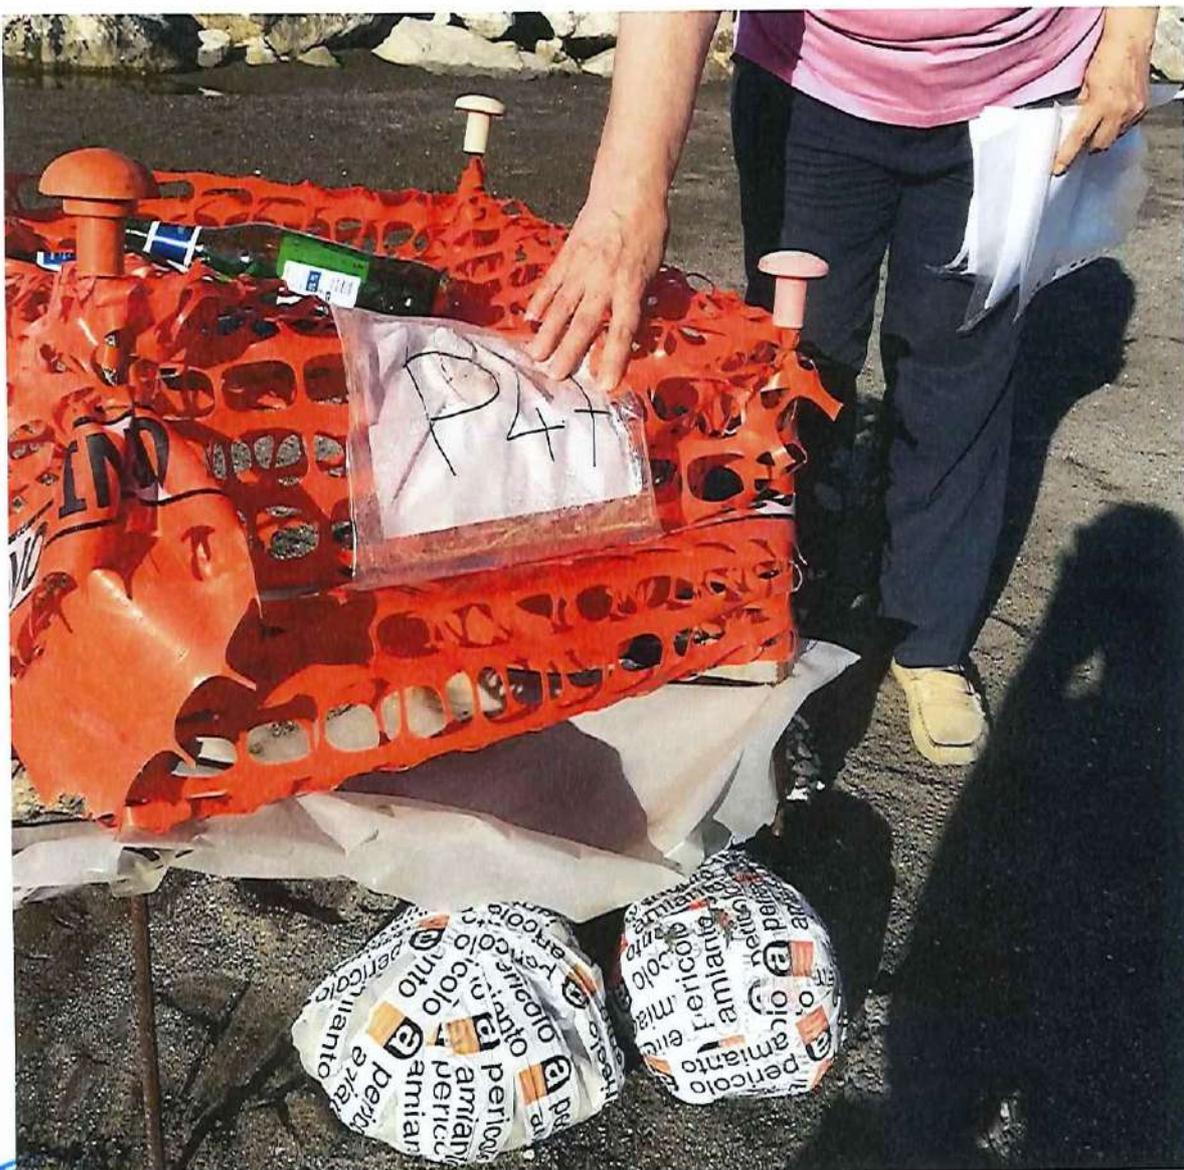
Figura 1 – punto di Campionamento A = ex P47

**Aspetto microscopico:** Particolato amorfo disomogeneo variamente dimensionato a prevalente origine minerale. Riscontro di strutture macrolamellari vetrose e, occasionalmente, macrofibre vacuolizzate di origine vegetale mineralizzate.

**Conclusioni:** Non reperto di strutture fibrose minerali  
**Suolo superficiale a bassissima umificazione, esente da minerali asbestosici, con discreta componente pomiceo-vulcanica**

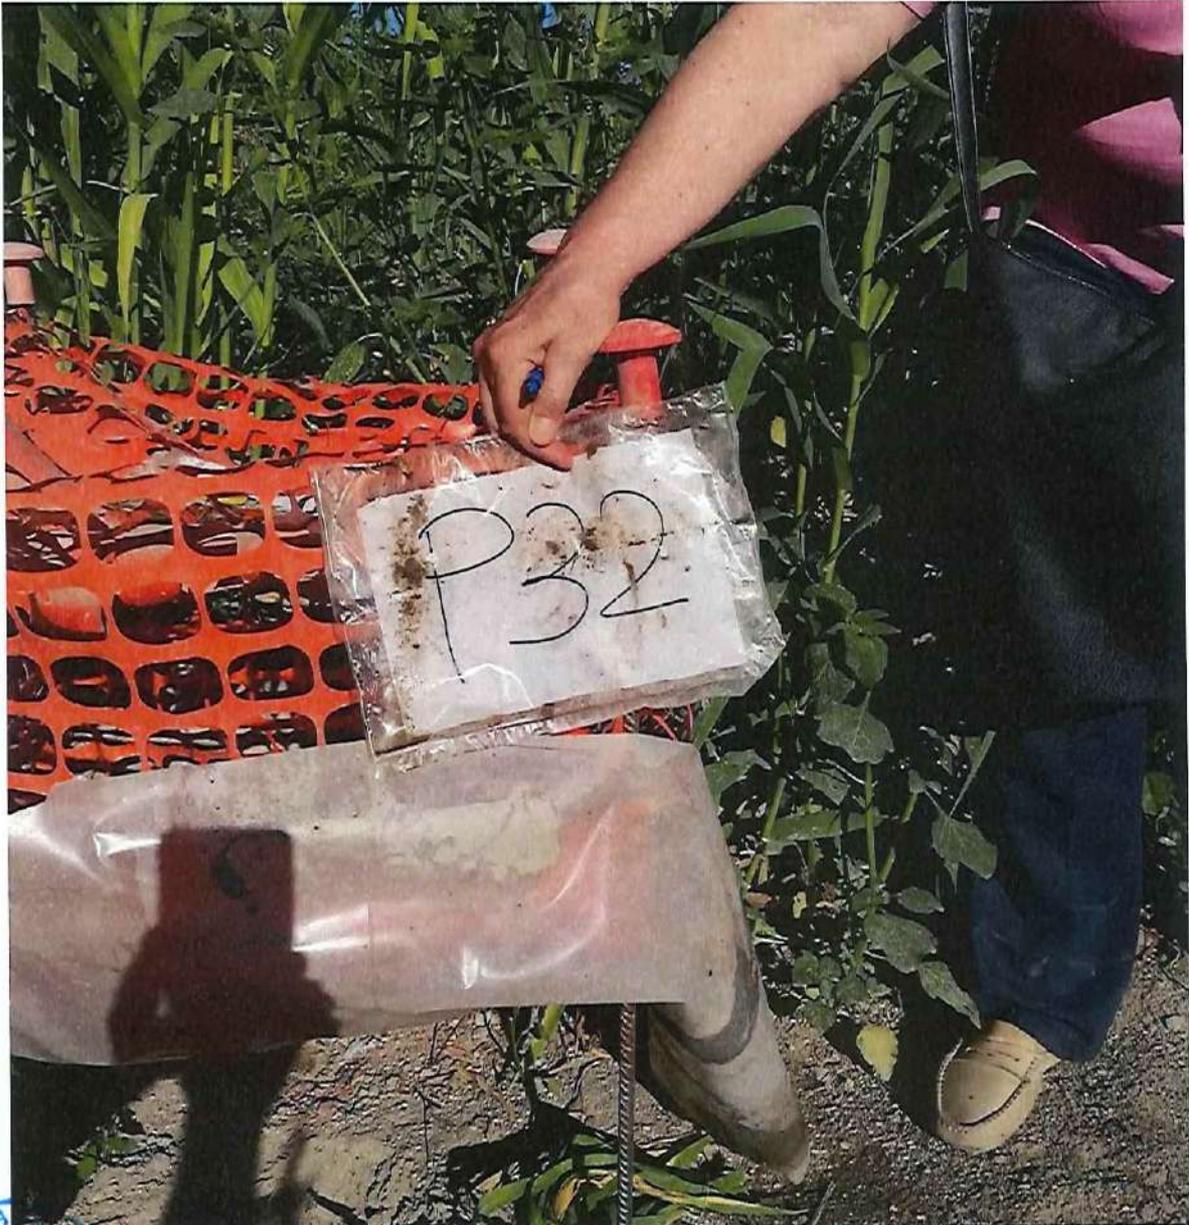
Figura 2 – punto di campionamento B = ex P32

**Aspetto microscopico:** Particolato amorfo eterogeneo variamente dimensionato a prevalente origine minerale soprattutto vetrosa. Eccezionalmente, riscontro di macrofibre vegetali mineralizzate  
Non reperto di strutture fibrose minerali  
**Conclusioni:** **Suolo superficiale a bassissima umificazione, esente da minerali asbestosici, con discreta componente pomiceo-vulcanica**

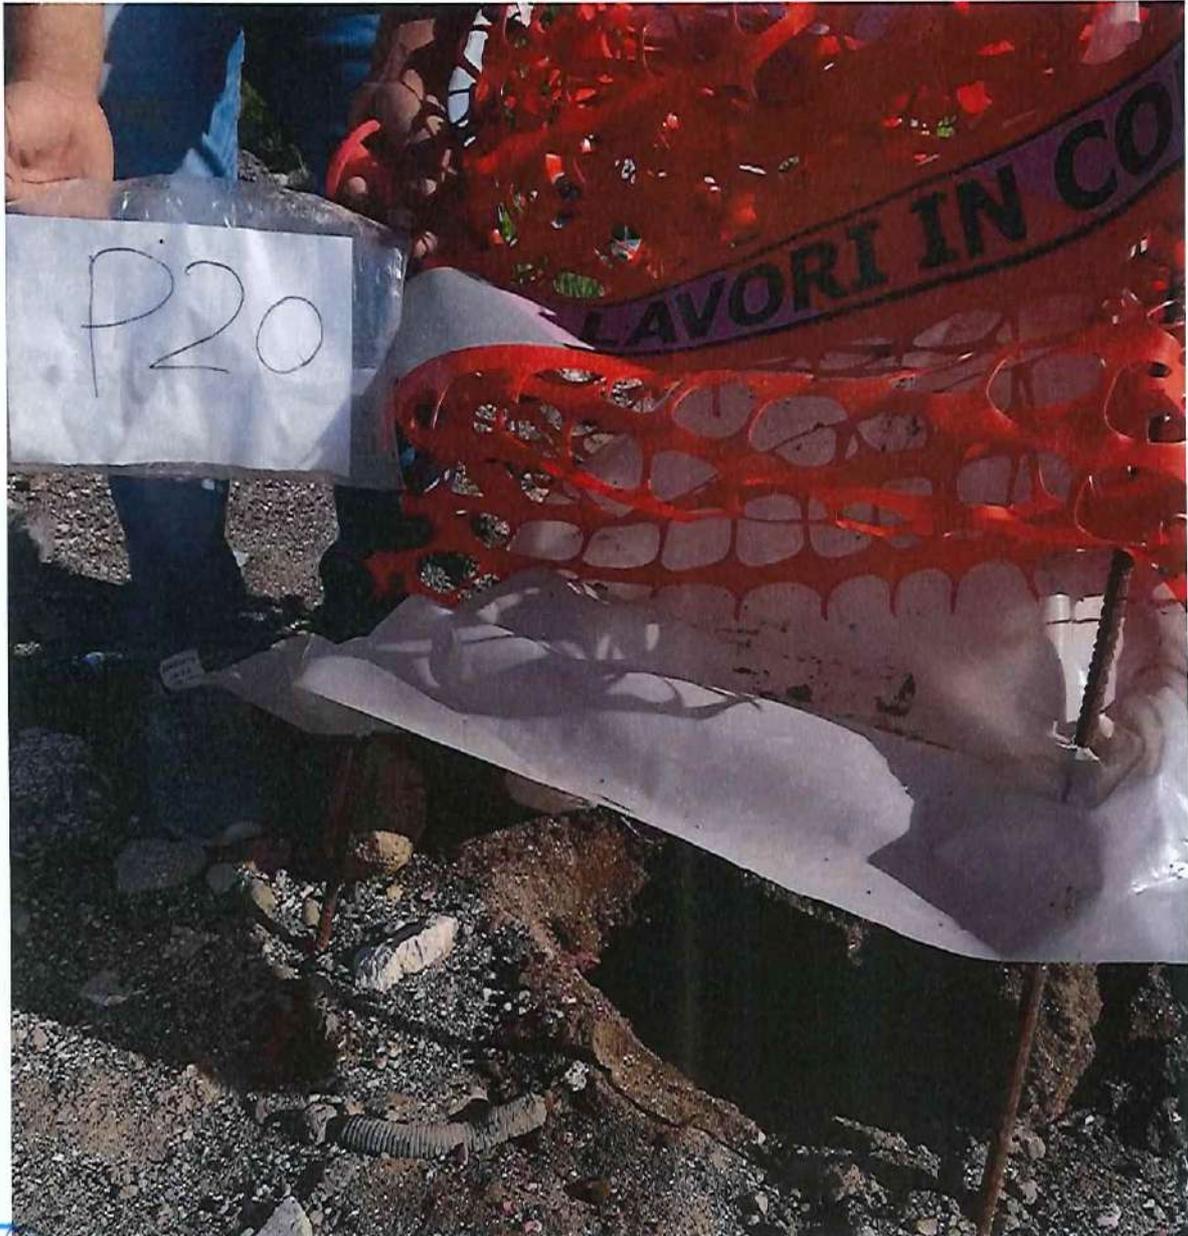
Figura 4 - punto di campionamento D = ex P20

**Aspetto microscopico:** Particolato amorfo disomogeneo variamente dimensionato di origine minerale con prevalenti strutture macrolamellari vetrose. Frequente riscontro di strutture di origine vegetali con formazione di agglomerati di strutture cellulosiche e ligniniche in fase di mineralizzazione.  
Non reperto di strutture fibrose minerali

**Conclusioni:** **Suolo superficiale a bassa umificazione a discreta componente pomiceo-vulcanica, esente da minerali asbestosici.**

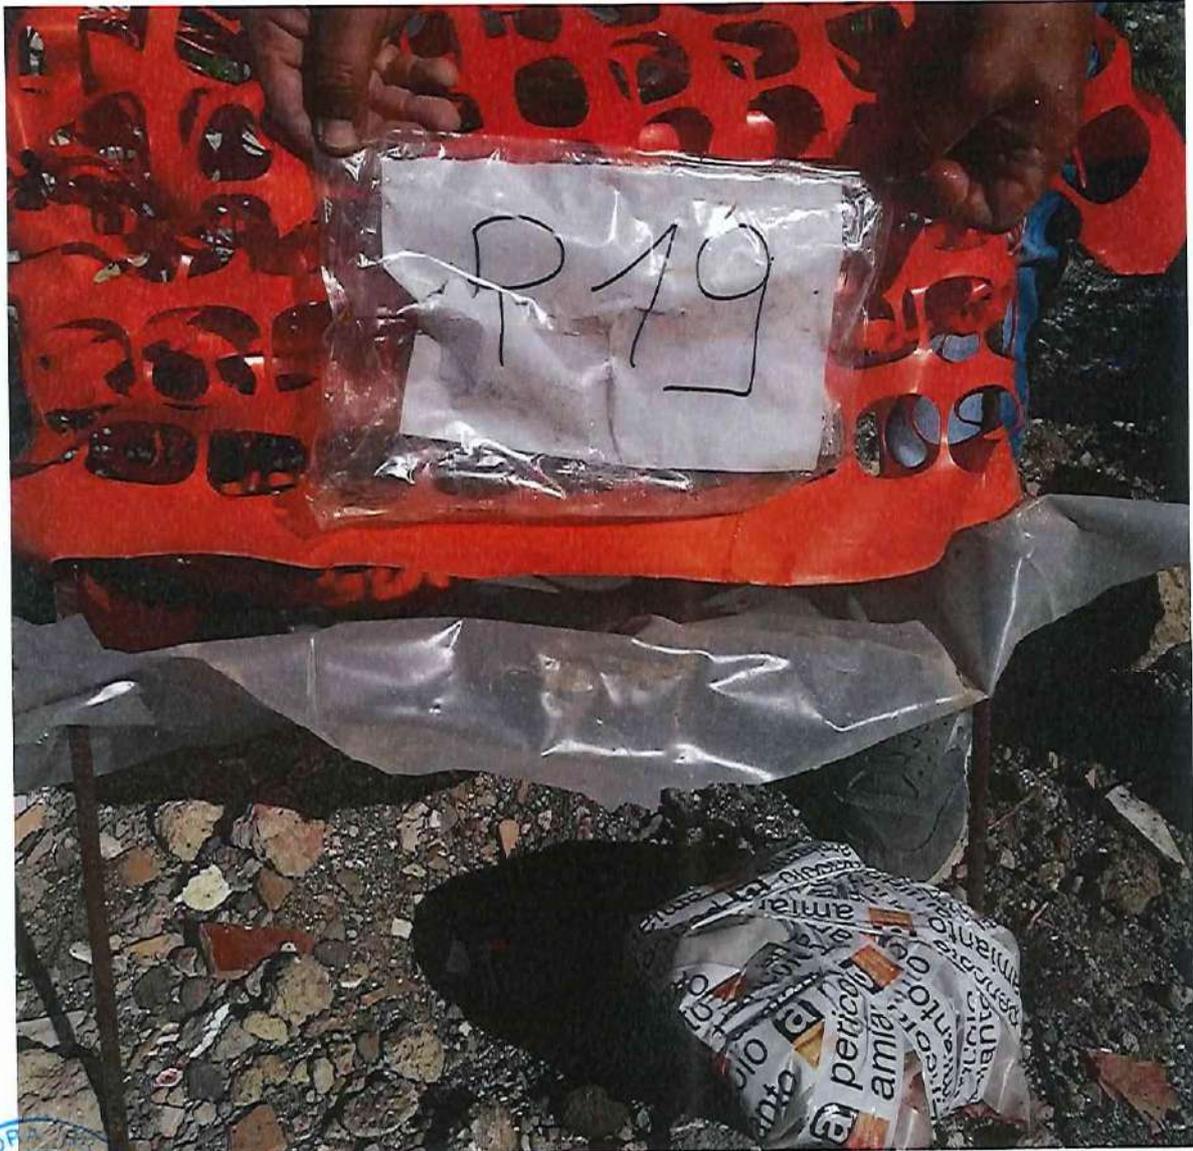
Figura 5 - punto di campionamento E = ex P19

**Aspetto microscopico:** Particolato amorfo disomogeneo variamente dimensionato a prevalente origine minerale. Riscontro di strutture macrolamellari vetrose e, occasionalmente, macrofibre vacuolizzate di origine vegetale mineralizzate con occasionale reperto di residui carboniosi combustibili.

**Conclusioni:** Non reperto di strutture fibrose minerali  
**Suolo superficiale a bassissima umificazione, esente da minerali asbestosici, con discreta componente pomiceo-vulcanica**

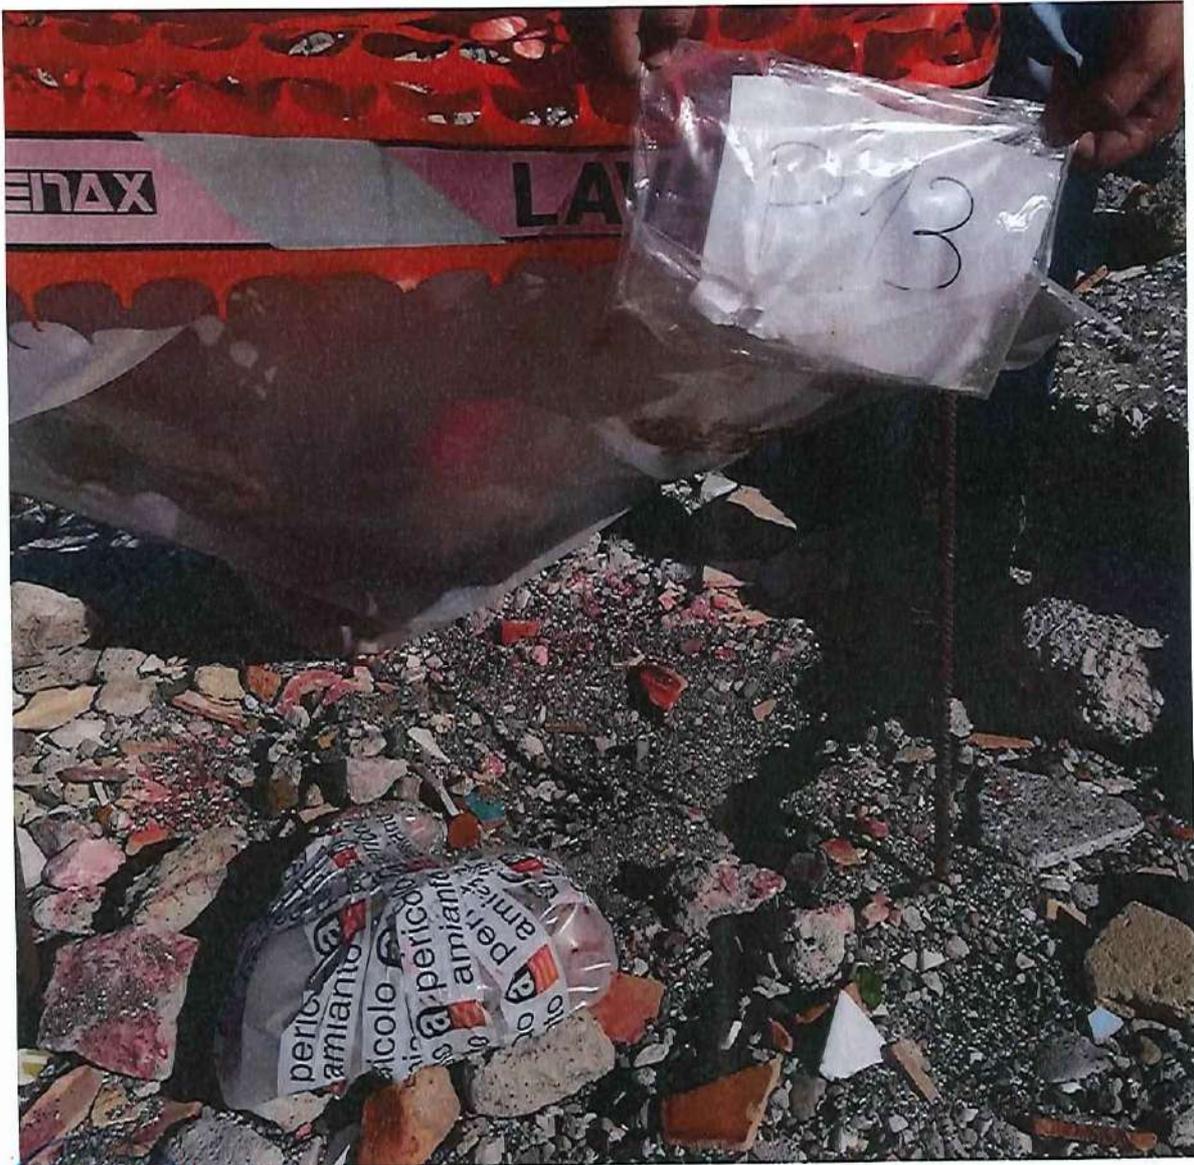
Figura 6 – punto di campionamento F = ex P13

**Aspetto microscopico:** Particolato amorfo disomogeneo variamente dimensionato a prevalente origine minerale. Riscontro di strutture macrolamellari vetrose e rarissime strutture macrofibrose di origine vegetale mineralizzate.  
Non reperto di strutture fibrose minerali

**Conclusioni:** **Suolo superficiale a bassissima umificazione, esente da minerali asbestosici, con discreta componente pomiceo-vulcanica**

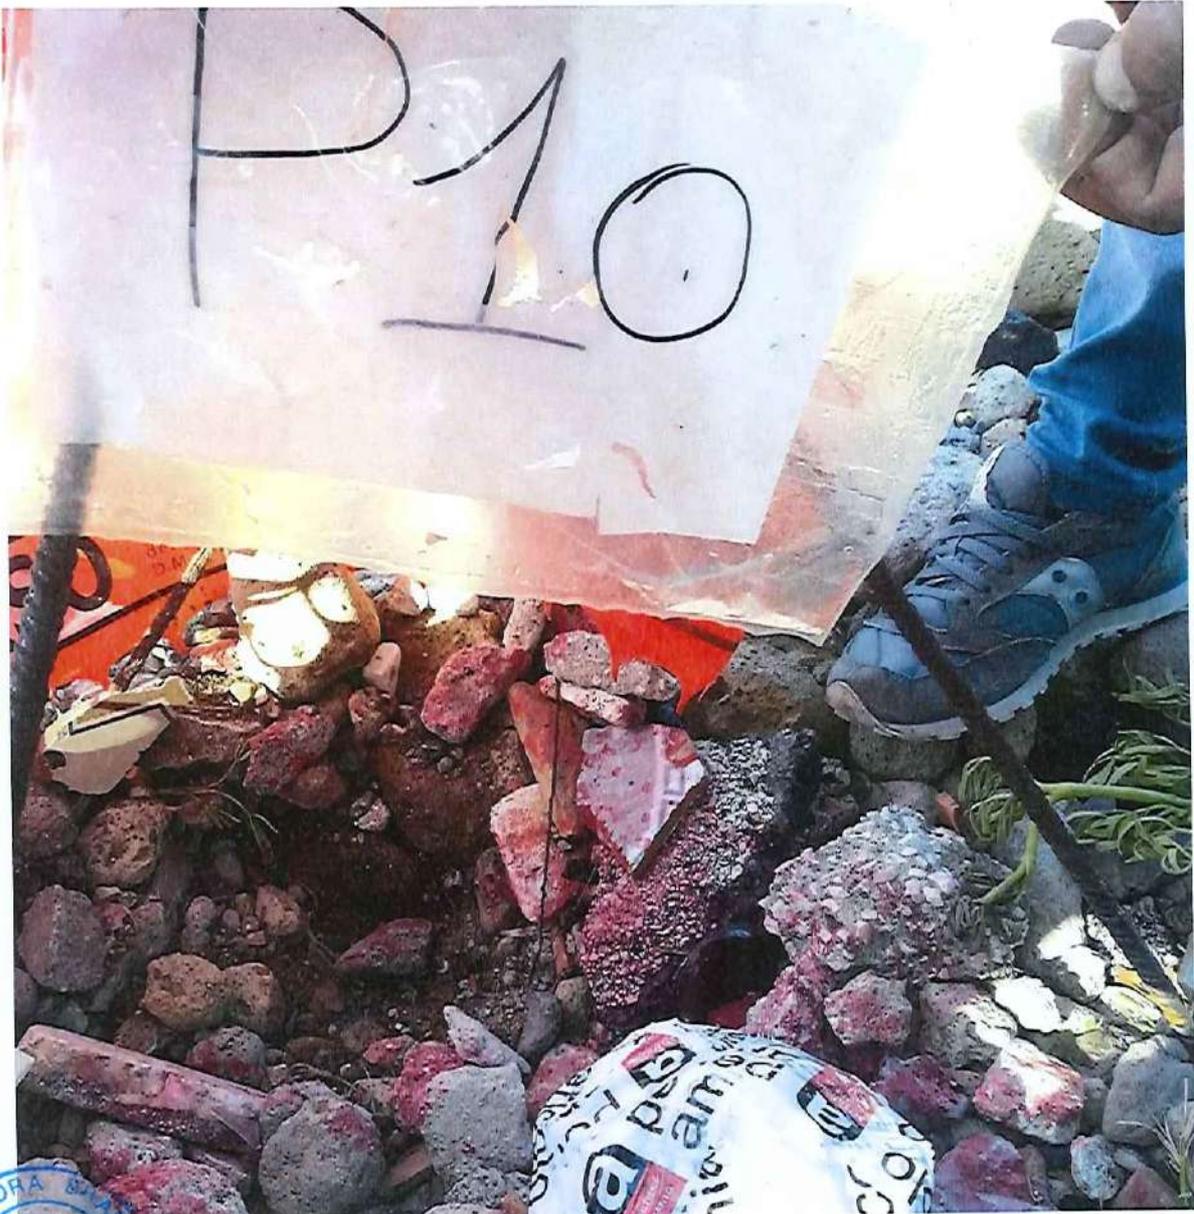
Figura 7 – punto di campionamento G = ex P10

**Aspetto microscopico:** Particolato amorfo disomogeneo variamente dimensionato a prevalente origine minerale. Riscontro di strutture macrolamellari vetrose e, occasionalmente, macrofibre vacuolizzate di origine vegetale mineralizzate.

**Conclusioni:** Non reperto di strutture fibrose minerali  
**Suolo superficiale a bassissima umificazione, esente da minerali asbestosici, con discreta componente pomiceo-vulcanica**

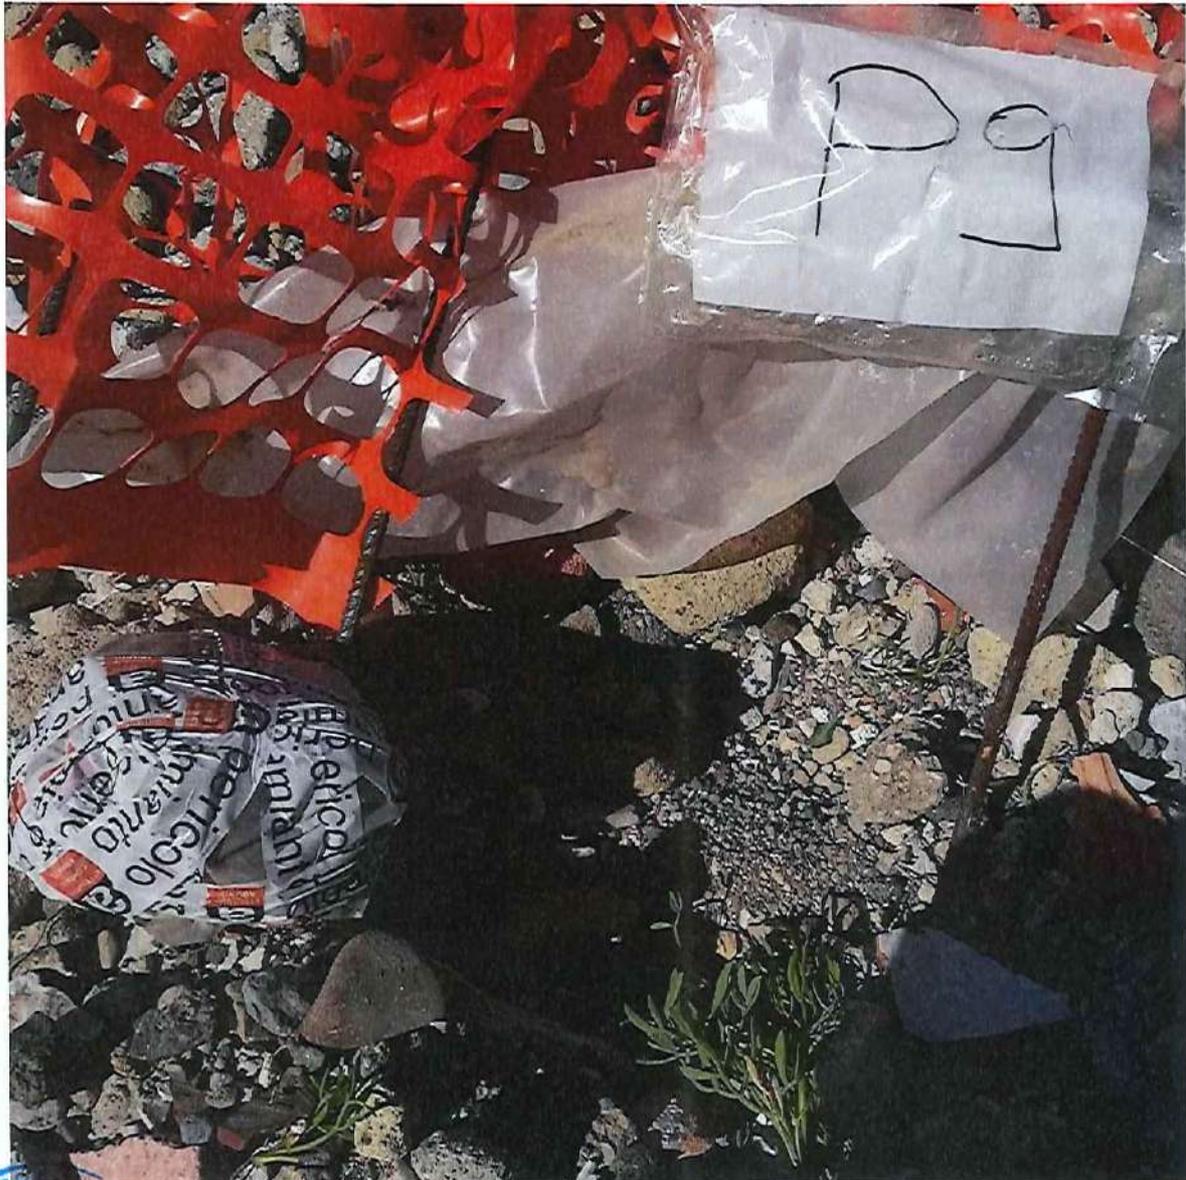
Figura 8 – punto di campionamento H = ex P9

**Aspetto microscopico:** Particolato amorfo disomogeneo variamente dimensionato a prevalente origine minerale. Riscontro di strutture macrolamellari vetrose e, occasionalmente, macrofibre vacuolizzate di origine vegetale mineralizzate.

**Conclusioni:** Non reperto di strutture fibrose minerali  
**Suolo superficiale a bassissima umificazione, esente da minerali asbestosici, con discreta componente pomiceo-vulcanica**

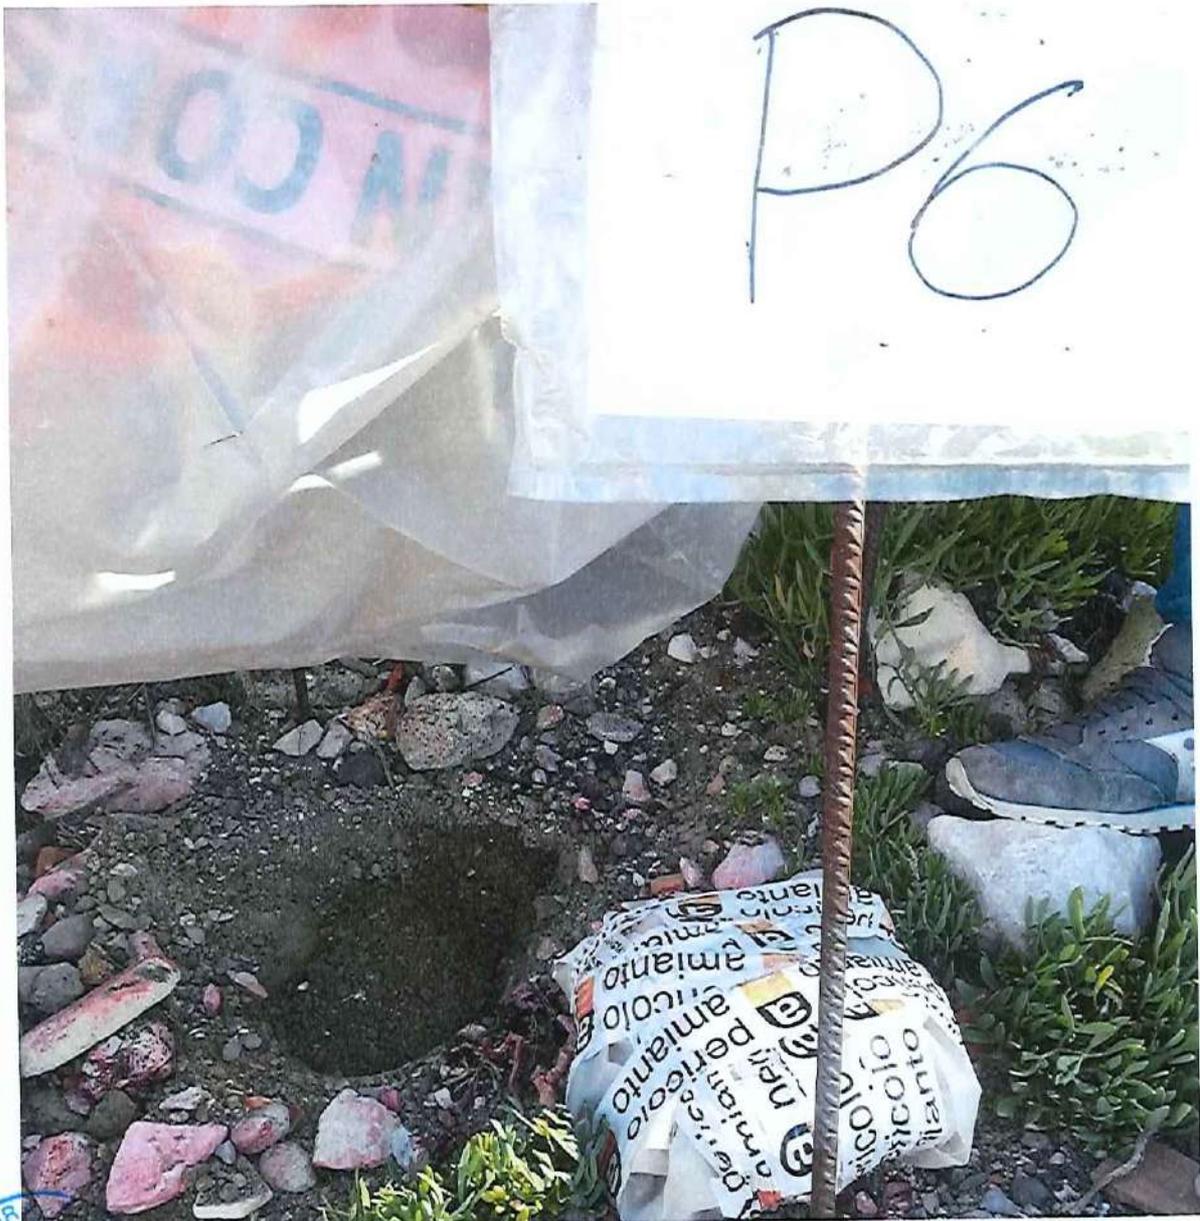
Figura 9 – punto di campionamento I = ex P6

**Aspetto microscopico:** Particolato amorfo disomogeneo variamente dimensionato a prevalente origine minerale. Riscontro di strutture macrolamellari vetrose e, occasionalmente, macrofibre vacuolizzate di origine vegetale mineralizzate.

**Conclusioni:** Non reperto di strutture fibrose minerali  
**Suolo superficiale a bassissima umificazione, esente da minerali asbestosici, con discreta componente pomiceo-vulcanica**

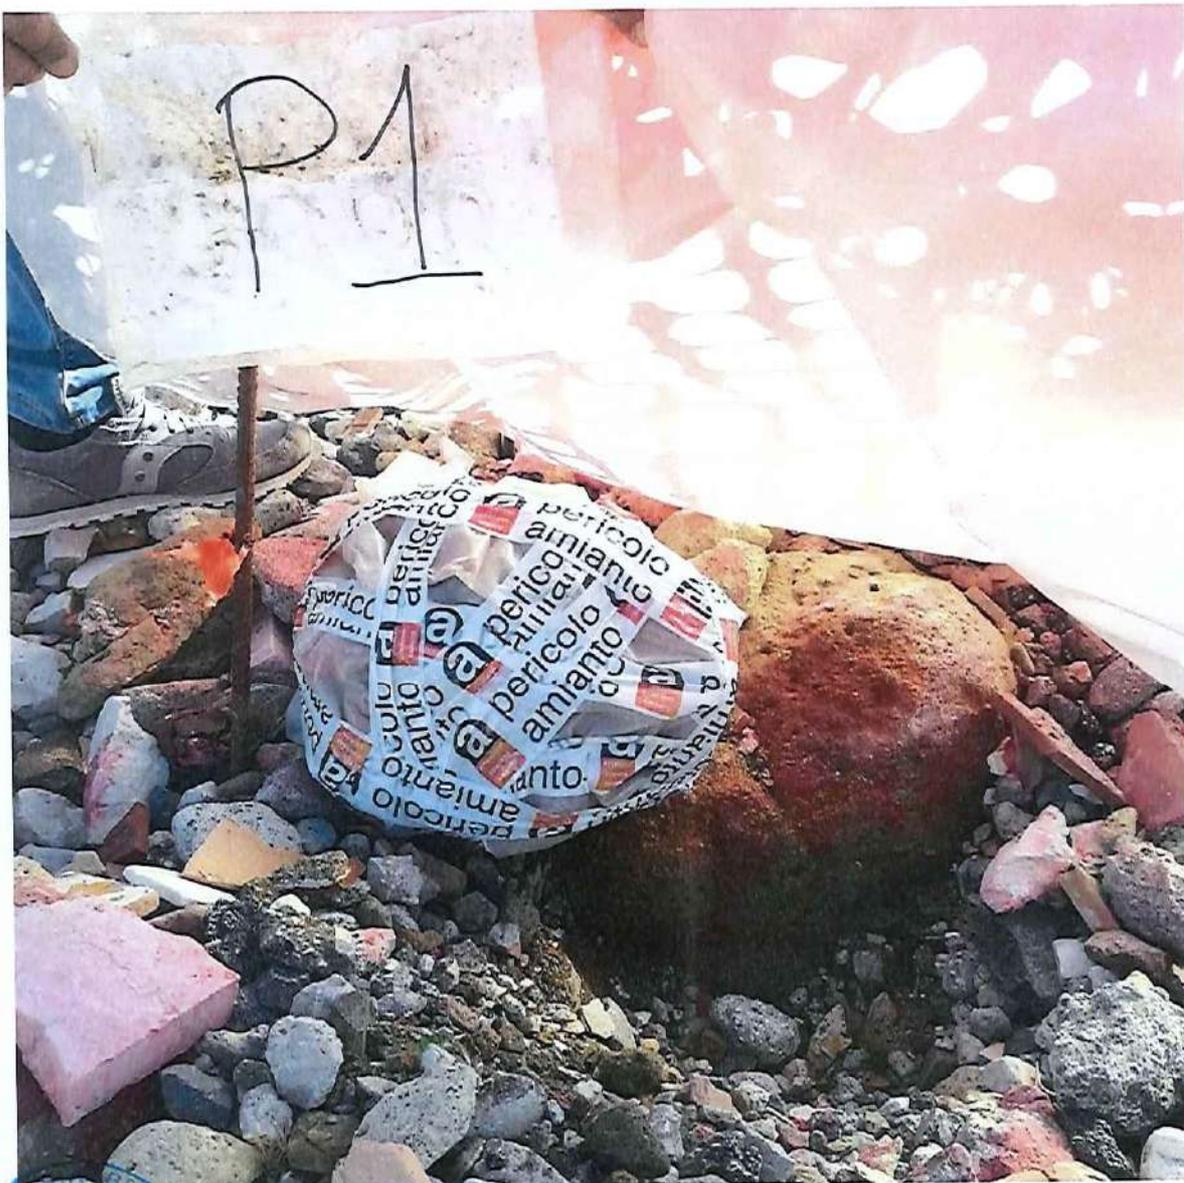
Figura 10 – punto di campionamento L = ex P1

**Aspetto microscopico:** Particolato amorfo disomogeneo variamente dimensionato a prevalente origine minerale. Riscontro di strutture macrolamellari vetrose e, occasionalmente, macrofibre vacuolizzate di origine vegetale mineralizzate con occasionale reperto di residui carboniosi combustibili.

**Conclusioni:** Non reperto di strutture fibrose minerali  
**Suolo superficiale a bassissima umificazione, esente da minerali asbestosici, con discreta componente pomiceo-vulcanica**
