## RIQUALIFICAZIONE STRADALE E DEI SOTTOSERVIZI DI VIA CAPPELLA 1° STRALCIO

## PROGETTO ESECUTIVO

ELABORATO  
RG.01

Relazione generale

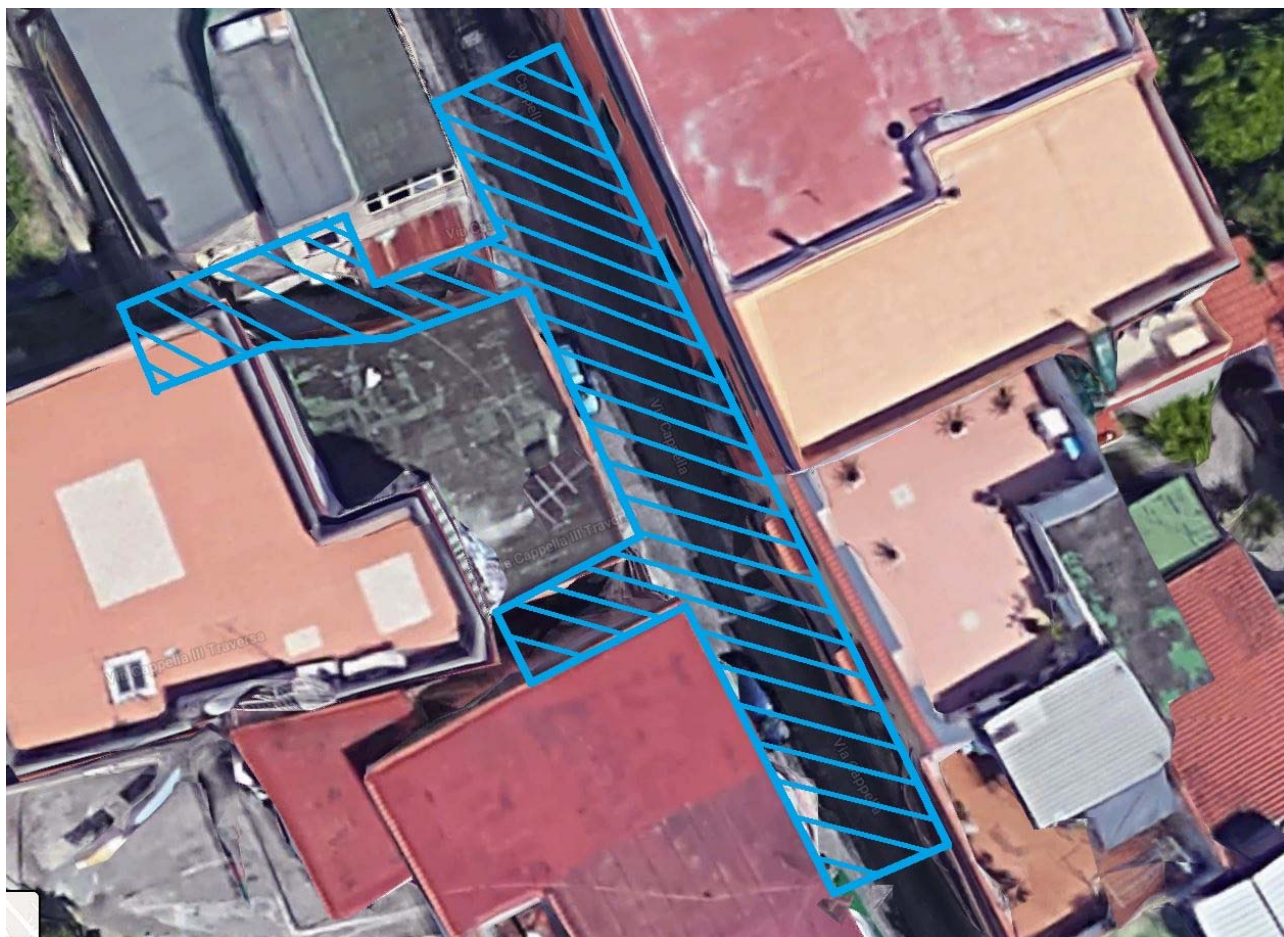
**Via Cappella - tratto oggetto di I stralcio**

Il tratto di via Cappella, oggetto di questo primo stralcio progettuale, si colloca circa 90,00 m a Nord della Necropoli Romana, per un'estensione verso Nord di 32,00 m; si presenta in pianta lineare con due "appendici" ad Ovest di alcuni metri che interessano via Cappella III traversa e via Casale.

Si tratta di una parte di strada pressoché pianeggiante, avendo un dislivello crescente da Sud a Nord di poco più di mezzo metro. Dell'intero tratto interessato dagli interventi, solo la III traversa di via Cappella presenta una pavimentazione stradale differente in conglomerato bituminoso. Si tratta pertanto, al di là delle intersezioni sopra menzionate, di un tratto di strada percorribile in senso unico di marcia verso la Necropoli Romana, non dotato di marciapiedi in rilievo e con delle banchine in quota

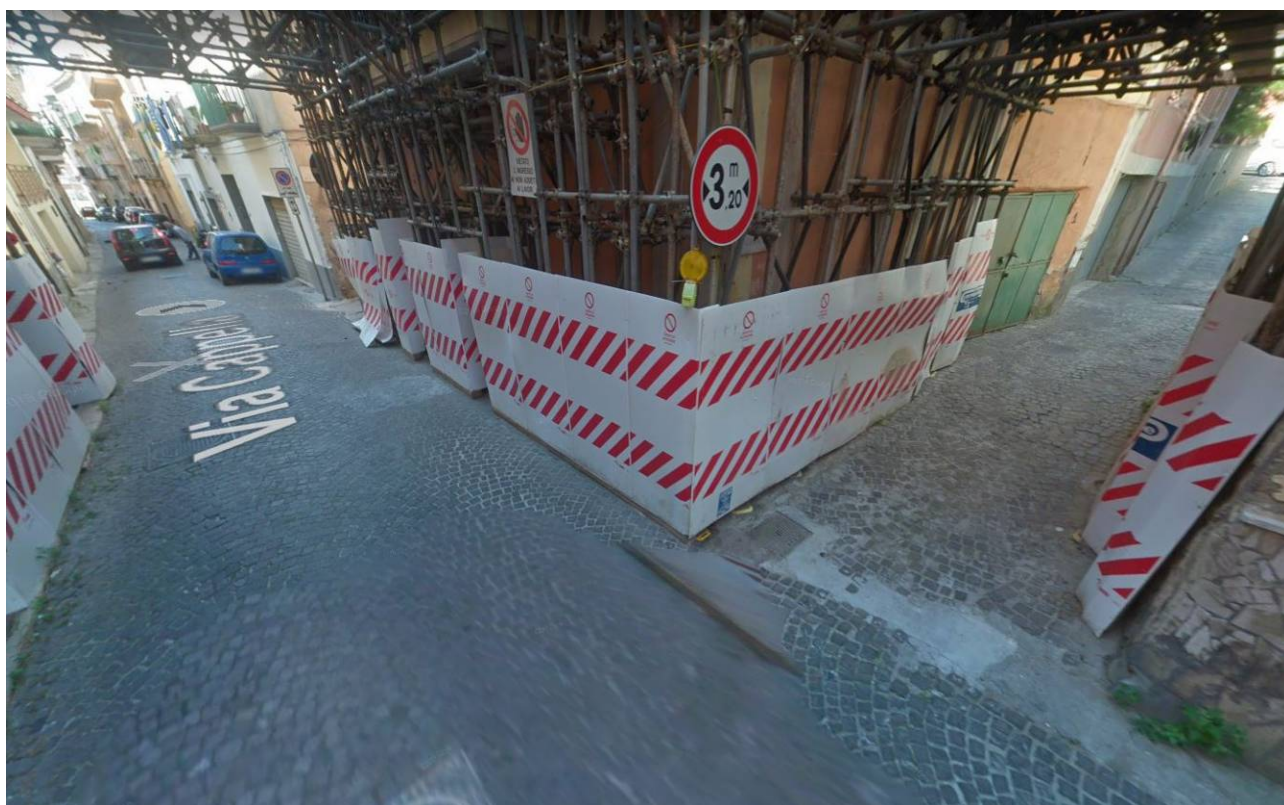
**Via Cappella – altezza intersezione con via Casale**

stradale, su ambo i lati, di larghezza pari a circa 0,50 m; come il resto di via Cappella presenta una pavimentazione stradale in cubetti di porfido di dimensioni 10x10x12 circa e supporta una serie di sottoservizi tra cui una condotta fognaria comunale principale, mista, la cui traccia si sviluppa in mezzzeria, con delle immissioni provenienti da via Cappella III traversa e da via Casale oltre che dalle singole abitazioni limitrofe ed è dotata di un sistema di smaltimento delle acque piovane che recepisce dalle caditoie perimetrali bilaterali, a passo pressoché costante, della sede stradale e convoglia attraverso delle condotte trasversali in sotterraneo nella tubazione principale.

L'interasse della condotta principale, il cui diametro esterno è 400 mm, è posto al di sotto del piano carrabile di circa 0,95 m. Anche la condotta idrica principale si sviluppa linearmente lungo il tratto in oggetto; ha una traccia distante in pianta circa 1,00 m dai prospetti dei fabbricati limitrofi afferenti alla parte di territorio comunale di Monte di Procida; un diametro di 100 mm ed una quota di interasse posta al di sotto del piano carrabile di circa 0,80 m.
